Informes de la Construcción

Caracterización y propuesta de recuperación de aplacado de mortero polimérico de la parroquia de San Pablo de Sevilla

Characterization and recovery proposal of polymer mortar coating plates of the parish of San Pablo in Seville

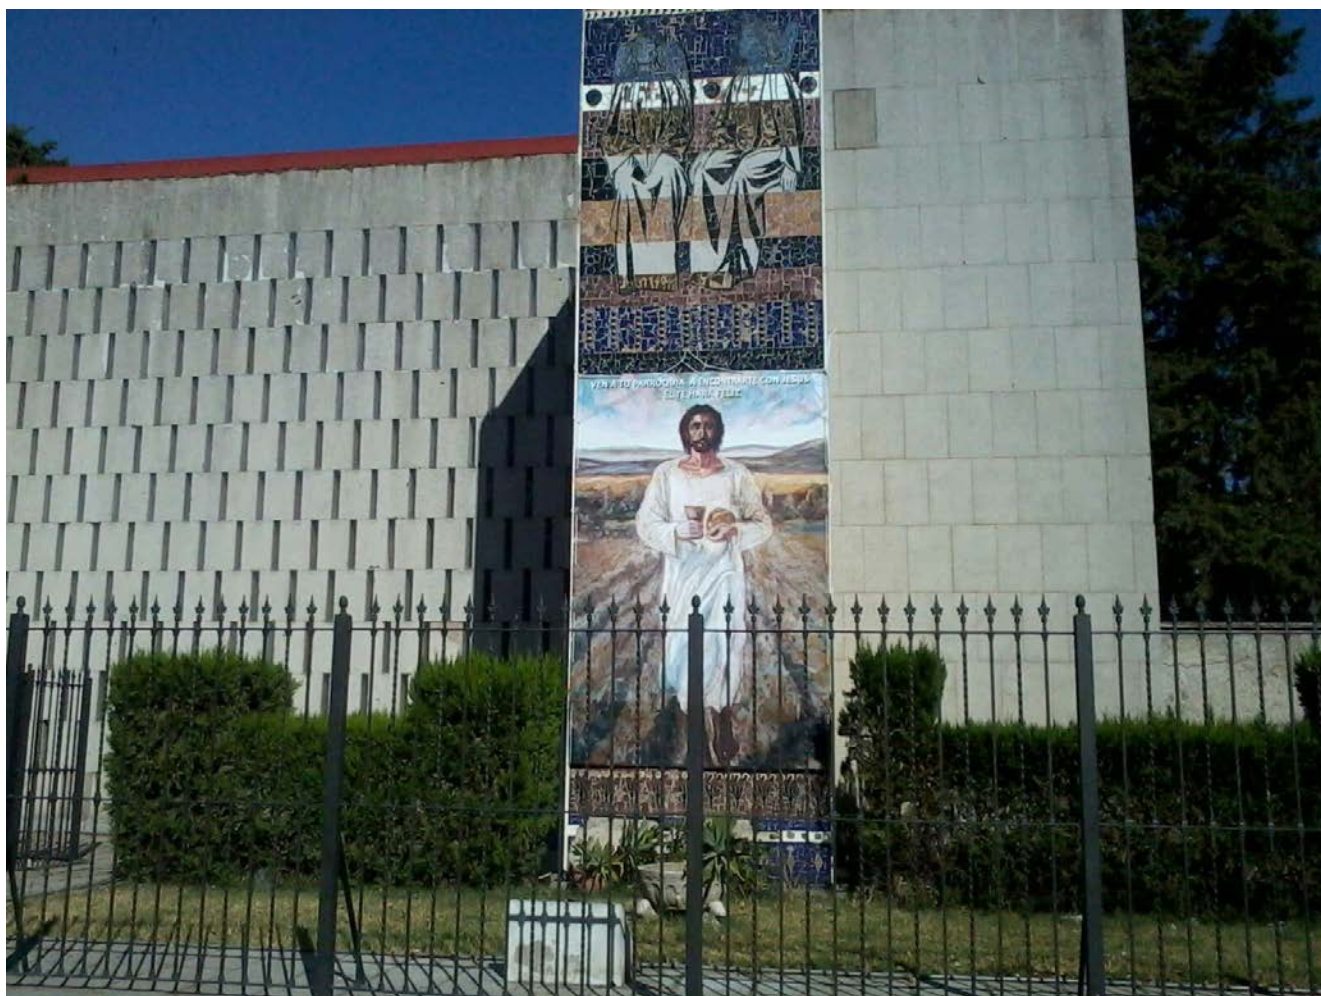
Las condiciones del entorno no son particularmente desfavorables, ni por acción de tráfico ni por humedad excesiva; pero el paso de tiempo, la incidencia de la radiación UV y los naturales ciclos térmicos e higrométricos, con períodos de fuerte calentamiento propios del verano en Sevilla, han dado como resultado el lógico deterioro de la resina polimérica empleada como aglutinante del árido en el aplacado, si bien no es posible discernir el efecto independiente que cada uno de ellos ha causado; el estado de conservación de las cuatro fachadas difiere en función de la orientación, por lo que se entiende que las condiciones ambientales han propiciado una evolución ligeramente distinta en la degradación del material. El comportamiento de estos morteros y los efectos de las condiciones de exposición en morteros de matriz polimérica ha sido estudiado por diversos autores (5) (6) (7) (8) (9) (10) (11). En este sentido, los investigadores evalúan propiedades como contenido en resinas, estabilidad térmica, comportamiento mecánico, degradación UV, estabilidad de color..., a partir de ello, y en función del objetivo del estudio, se han seleccionado los ensayos y determinaciones para la caracterización del material.

Figura 1. Imagen exterior del templo de San Pablo (Sevilla).

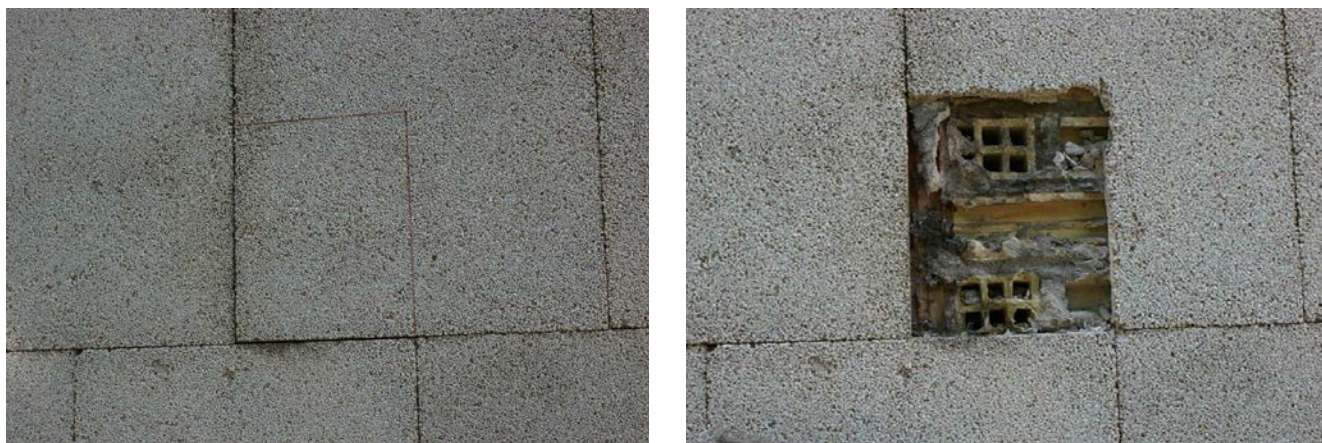
Se tomaron muestras del aplacado del edificio bajo la asesoría y supervisión de un restaurador y un técnico del Arzobispado, en distintas fachadas y en función del estado de conservación y fijación de las placas (Figura 3). Se debe señalar, con relación al estado de conservación, que si bien la cohesión en la zona interior de las placas es buena e independiente a la orientación de las fachadas (menor degradación de las resinas), sí muestran una gran fragilidad. Sí se perciben diferencias en el grado de desprendimiento de los áridos superficiales entre las fachadas norte-oeste (más sombrías) y las sur-este (más soleadas). Este contraste puede estar originado por la fuerte insolación que se da en las fachadas sur-este, lo que ha provocado un mayor deterioro superficial de la resina (9), por lo que el desprendimiento del árido es mucho más evidente. Esta circunstancia determina el plan de ensayos descrito en la metodología (Tabla 1).

Figura 3. Toma de muestras del aplacado.

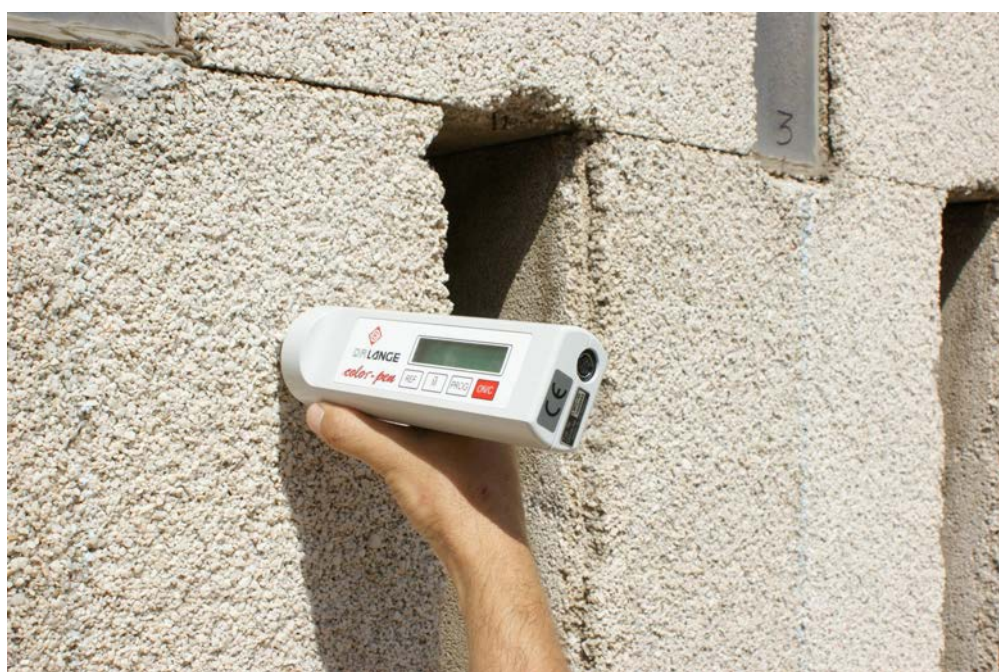
El método elegido para medir el color es el sistema CIE $L^*a^*b^*$ (L^* = luminosidad, a^* = coordenadas rojo/verde, b^* = coordenadas amarillo/azul), utilizando un colorímetro colorpen de la marca DR-Lange, con un área de medida circular de 6 mm de diámetro. Se parte de un inconveniente ya que por la naturaleza del material estudiado la superficie sobre la que se mide el color no es uniforme, por tanto se ha compensado la representatividad de la misma promediando un elevado número de mediciones (Figura 5), en cualquier caso, al tener todas las muestras el mismo tipo de superficie, la media comparativa obtenida a partir de 20 determinaciones permite minimizar esta circunstancia.

Figura 5. Determinación colorimétrica sobre placa de fachada.

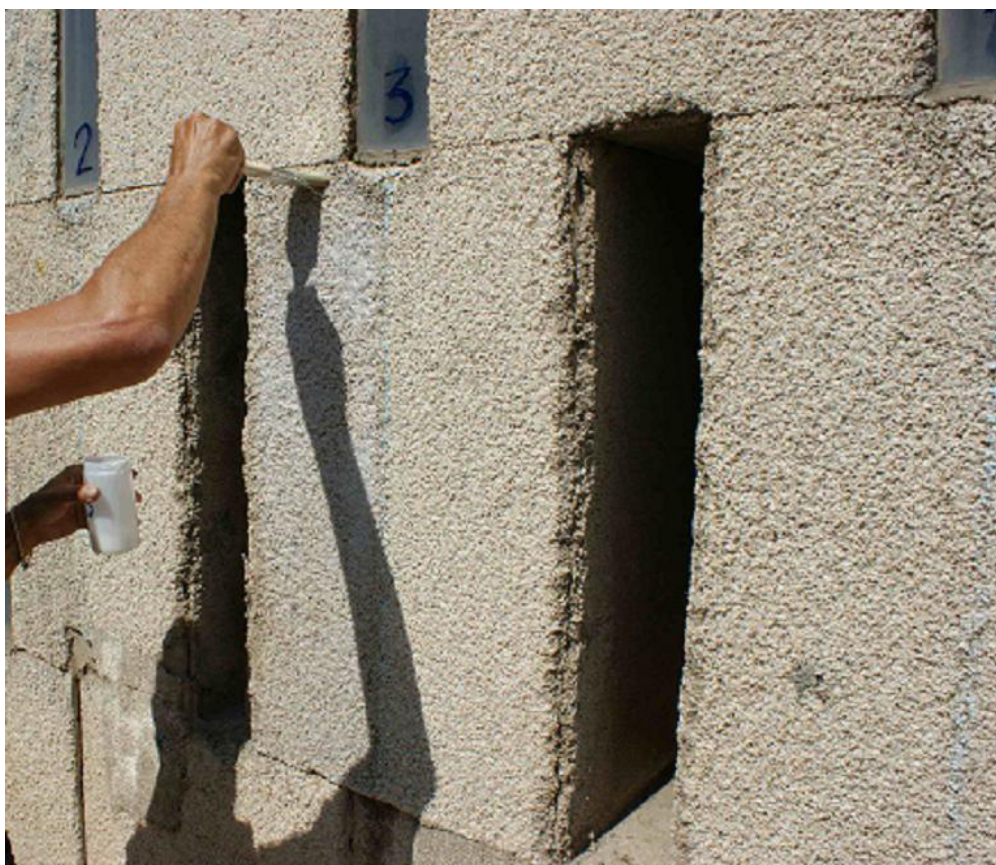
Figura 6. Aplicación de los tratamientos para los ensayos de evaluación de propiedades y comportamiento sobre el aplacado.

Las placas seleccionadas para el estudio *in situ* de propiedades fueron tratadas hasta saturación superficial aparente con los tratamientos, que se aplicaron en la fachada mediante brocha (Figura 6). Las dosificaciones finales seleccionadas a partir de las fichas técnicas fueron Acril 33, diluido al 50 y 25 % en agua, y Paraloid B-72, diluido al 10 y al 20 % en acetona. Una vez transcurrido un período de polimerización de 30 días, se repitió el ensayo de resistencia superficial al arrancamiento para verificar el grado de fijación del árido (Figura 7).

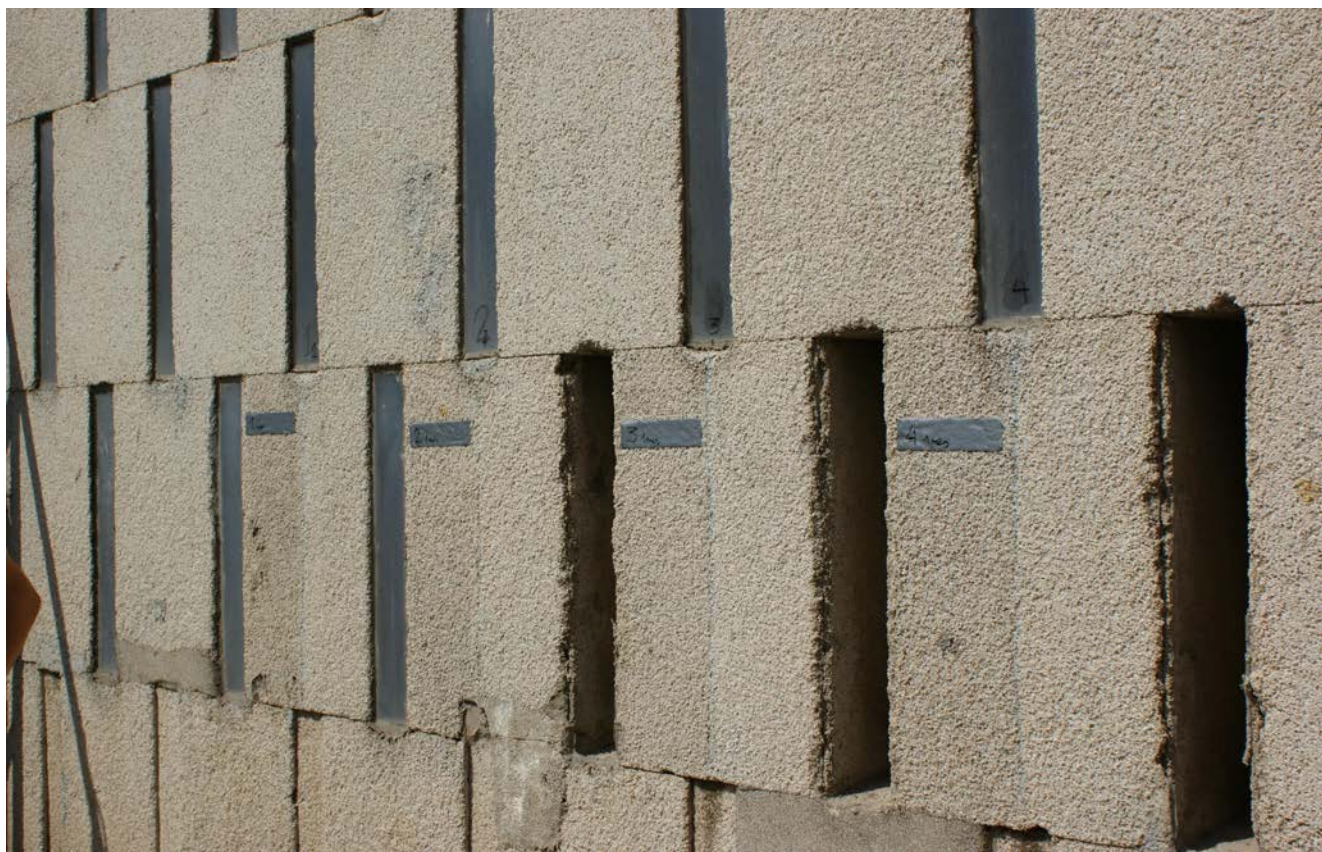
Como complemento de los ensayos mecánicos se realizó un ensayo de resistencia superficial al arrancamiento, también llamado *peeling test*, que tiene por objeto comprobar *in situ* el grado de cohesión superficial del material de las placas de revestimiento. Este ensayo se realizó sobre cuatro placas de la fachada sur, por ser ésta la que mostraba un peor estado superficial de unión de los granos de las piezas. Se parte de la evidencia de que la fuerza cohesiva actual que tiene el material granular que conforma las placas es mínima, ya que con el simple roce de la mano se desprende con suma facilidad y el suelo del perímetro del templo se encuentra lleno de granos desprendidos. El ensayo se desarrolló mediante el diseño de un experimento del cual existe referencia por otros autores (20) (21), al igual que se hace en estudios similares ante la necesidad de evaluar propiedades en condiciones no normalizadas (7). Se aplica una cinta adhesiva de 20 × 5 cm sobre la superficie, frotando sobre ella para garantizar una correcta fijación, posteriormente se tracciona de modo uniforme provocando el desprendimiento de los granos superficiales, que quedan adheridos a la cinta adhesiva, cuantificándose por pesada el material despegado.

Figura 7. Ensayo de resistencia superficial al arrancamiento sobre placas de fachada.
